ENCYKLOPEDIA OKRĘTÓW WOJENNYCH

34

NIEMIECKIE KRAŻOWNIKI TYPU **ADMIRAL HIPPER** CZ. 2

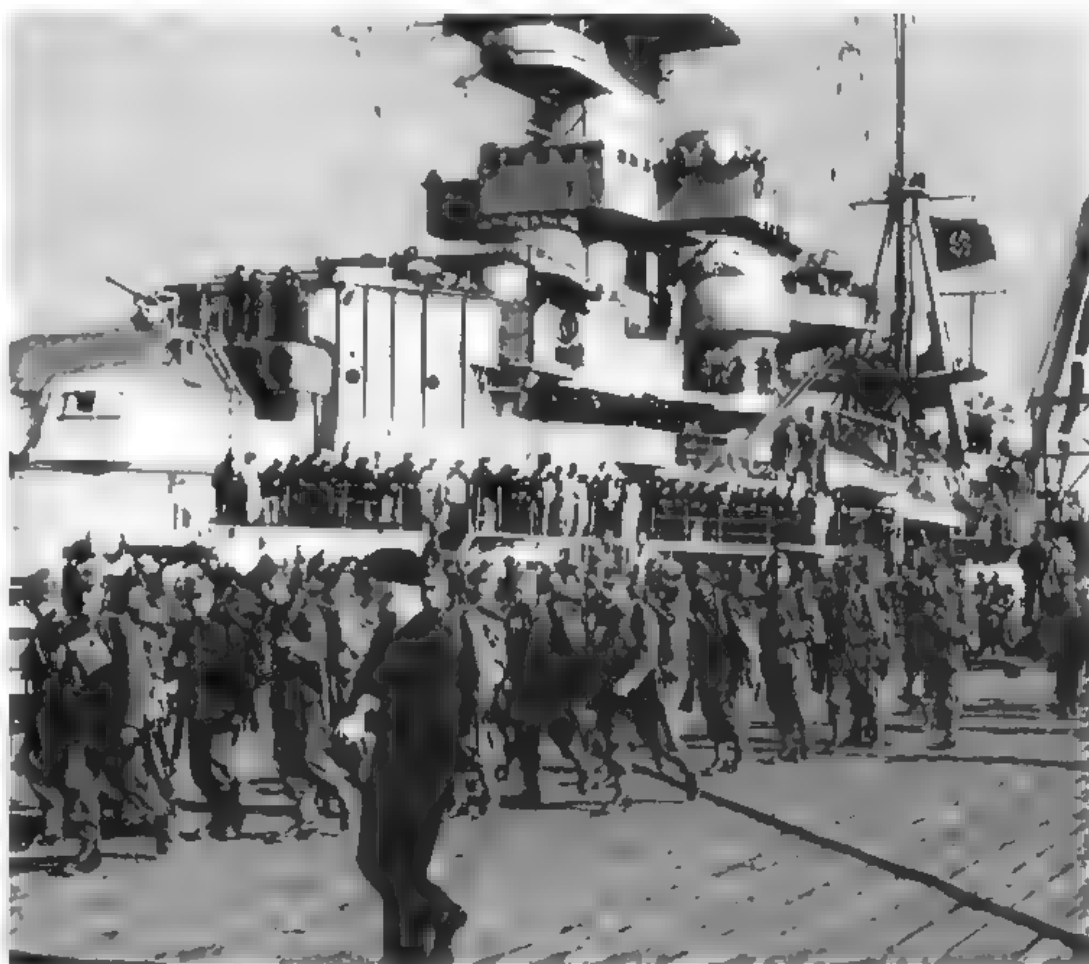
▼► Przygotowany do rozpoczęcia operacji *Admiral Hipper* stoi przyczumowany do nabrzeża Cuxhaven. Przed operacją wzmocniono artylerię przeciwlotniczą kalibru 20 mm krążownika, umieszczając na dachu wież B i C dodatkowe lądowe ławaty Flak 30 / ze zbiorów Al-Pressu.

▼► *Heavy cruiser Admiral Hipper* ready to start operational deployment, moored at the Cuxhaven waterfront. Prior to the start of the operation, anti-aircraft artillery of the ship was augmented by placing additional land service 20 mm Flak 30 mounts onto the roofs of the main battery turrets B and C / Al-Press coll.

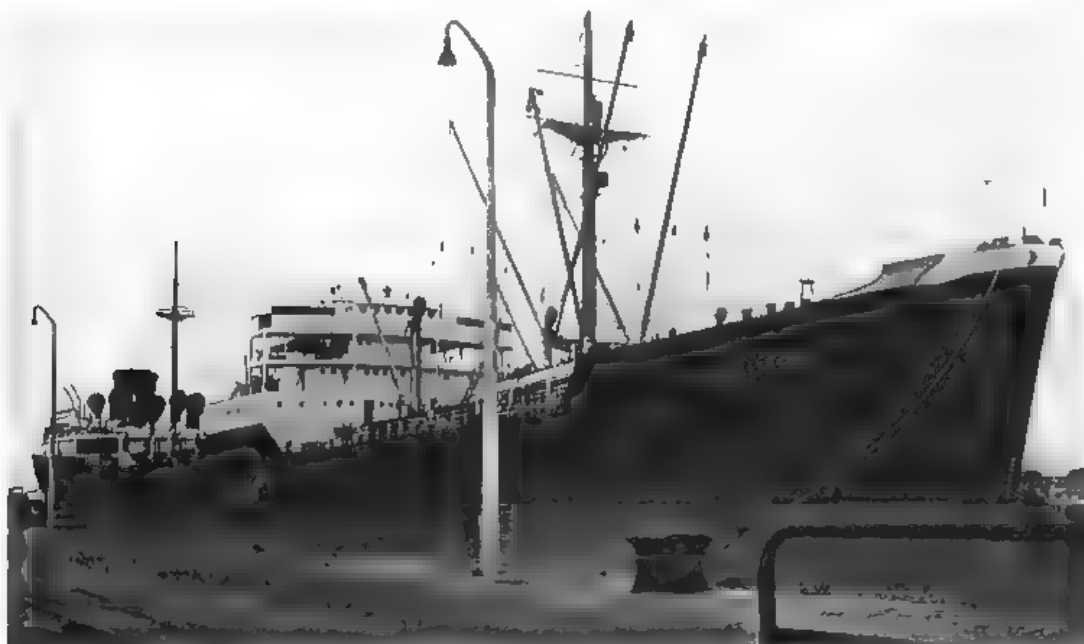
◀ Zbiornikowiec *Dithmarschen*
/ ze zbiorów CAW

◀ Okręt *Dithmarschen* / CAW

Dithmarschen zwodowany został 12 czerwca 1937 r. w stoczni F. Schichau GmbH w Gdańsku, a wykończony w stoczni Kriegsmarine Werft w Wilhelmshaven i przekazany do służby 20 lipca 1938 r. Posiadał on napęd turbinowy (2 zespoły turbinowe typu Wagner o łącznej mocy 23 065 KM, 2 kotły typu Wagner, p = 45 barów, 2 śruby), który nadawał mu znaczną prędkość, wynoszącą 21,1 w.

Statek ten był przystosowany do przewożenia następującego ładunku: 9400 ton paliwa płynnego, 790 ton prowiantu w chłodniach ładownianych, 972 tony różnej amunicji, 208 ton ładunków innego rodzaju. Przy 2530 tonach paliwa kotłowego i prędkości ekonomicznej 15 w. statek miał zasięg 12.500 mil morskich. Uzbrojenie składało się początkowo z 2 × 150 mm, od 1940 roku 3 ×

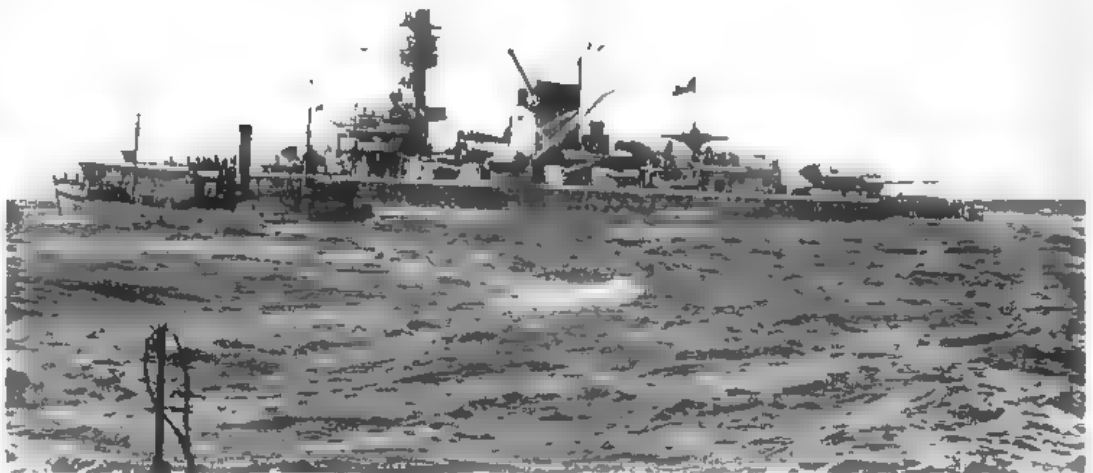
► Razem z *Blücherem* atak na Oslo prowadził ciężki krążownik *Lützow* (ex. *Deutschland*). Dla obu okrętów wypad ten zakończył się niepowodzeniem — *Blücher* zatonął, a *Lützow* w drodze powrotnej został storpedowany przez brytyjski okręt podwodny. Na zdjęciu widoczny jest *Lützow* wlokący się do bazy z na pół oderwaną rufą / ze zbiorów A. Jarskiego

► Another German heavy cruiser, *Lützow* (ex-*Deutschland*), spear-headed the German raid into both ships this trip turned sour. Heavy cruiser *Blücher* was sunk, and *Lützow* was torpedoed by a British submarine on her way back. This photo shows *Lützow* limping back to base with her stern almost torn in two / A. Jarski coll.

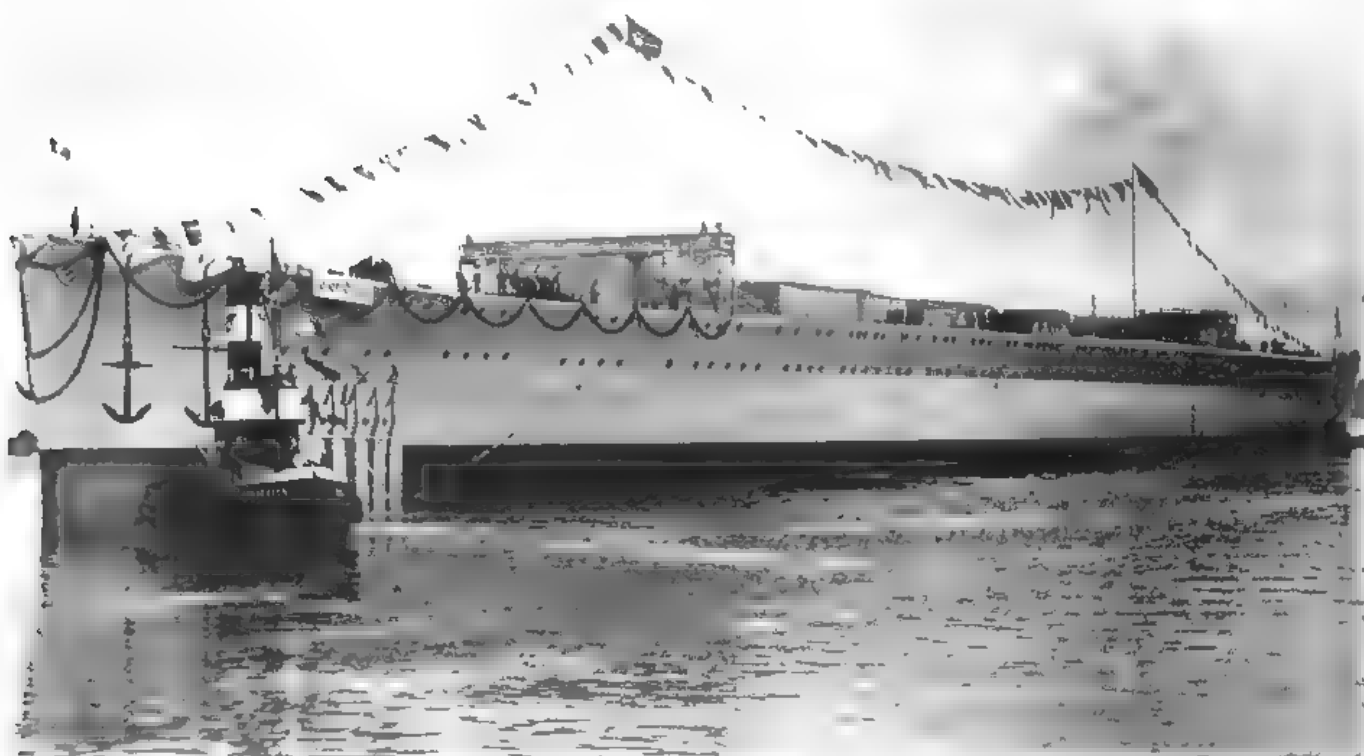
▲ Kadłub ciężkiego krążownika *Seydlitz* po wodowaniu, holowany do basenu wyposażeniowego stoczni / ze zbiorów CAW

▲ After the launching, hull of the heavy cruiser *Seydlitz* is being towed towards the fitting out berth / CAW

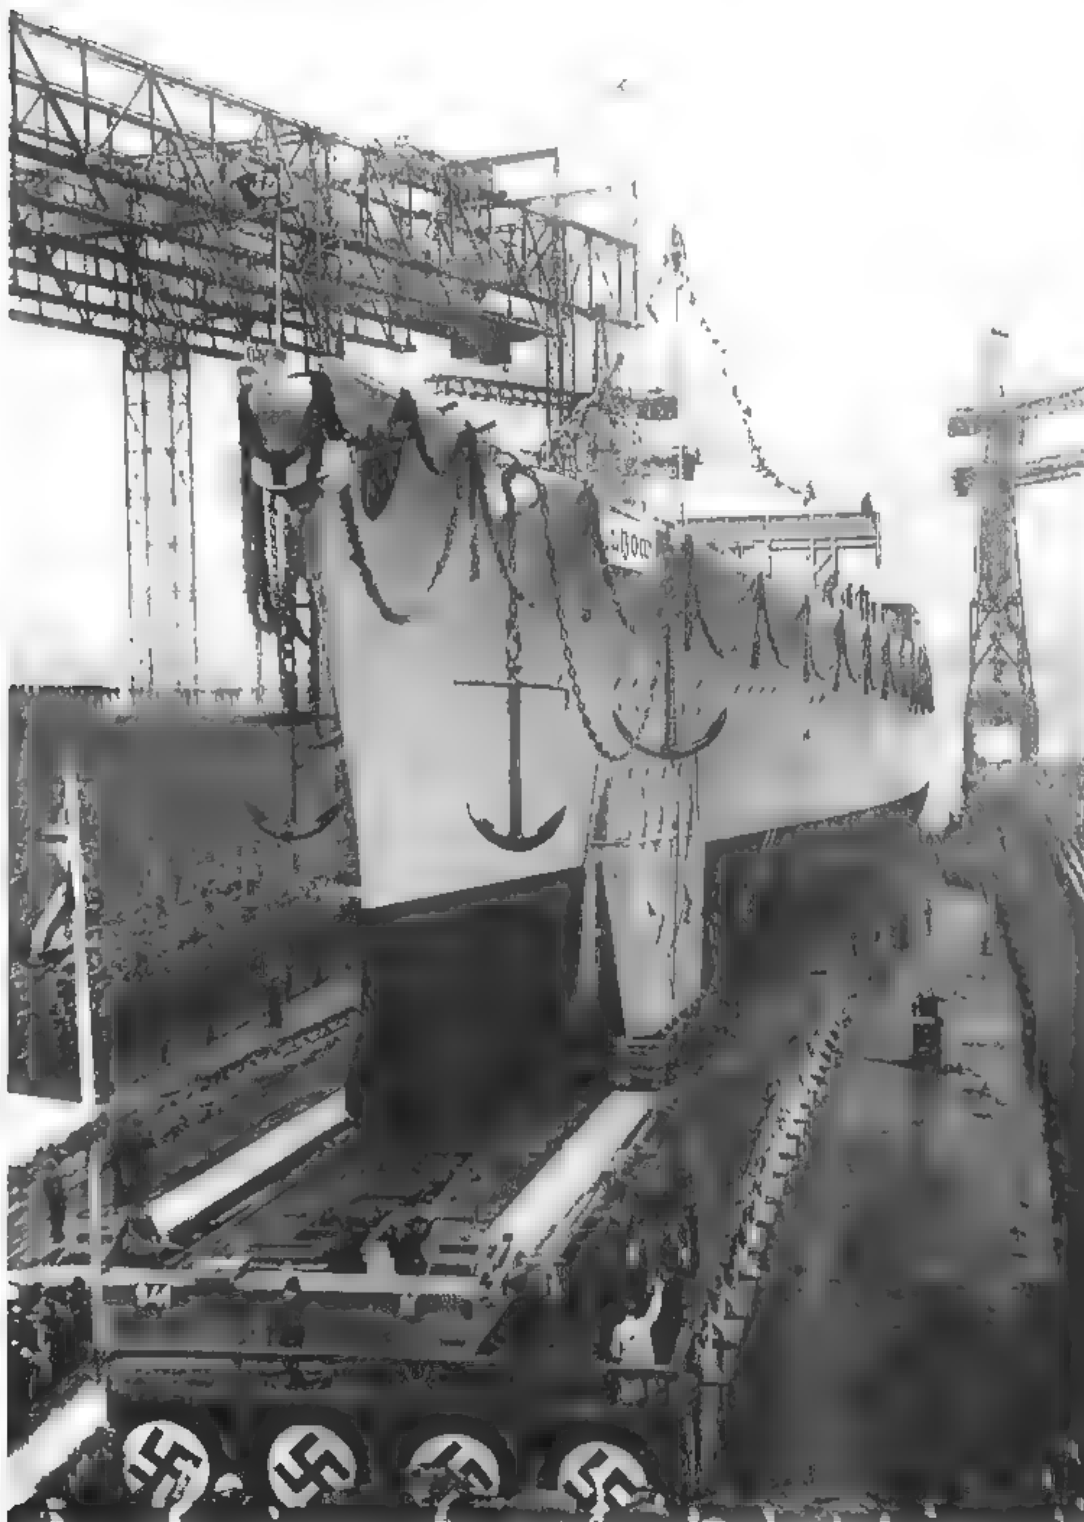
◀ Kadłub ciężkiego krążownika *Lützow* zsuwa się z pochylonej stoczni Deschimag AG w Bremie / ze zbiorów CAW

◀ The hull of the heavy cruiser *Lützow* is slipping down the slipways of the Deschimag AG Shipyard in Bremen / CAW

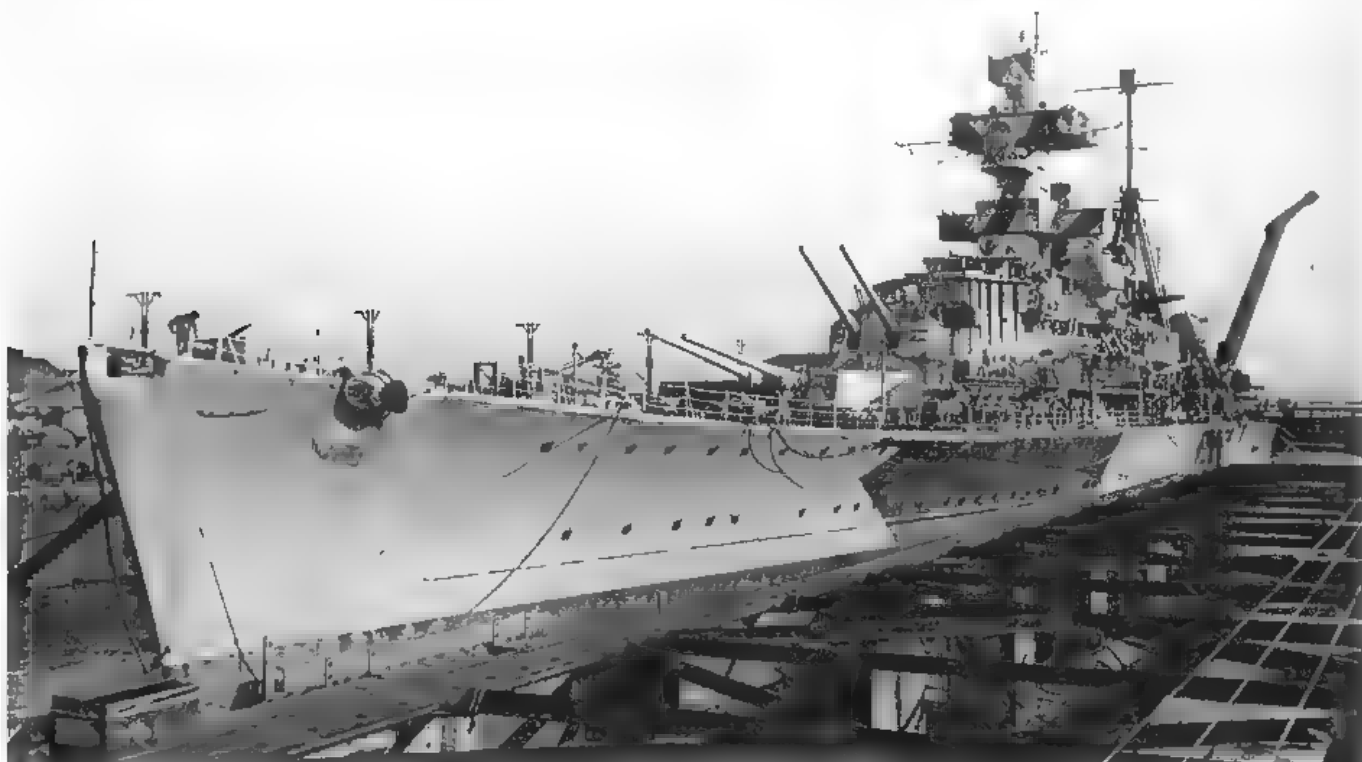
▼ *Admiral Hipper* w doku / ze zbiorów AJ-Pressu

▼ Heavy cruiser *Admiral Hipper* in a dry dock / AJ-Press coll.

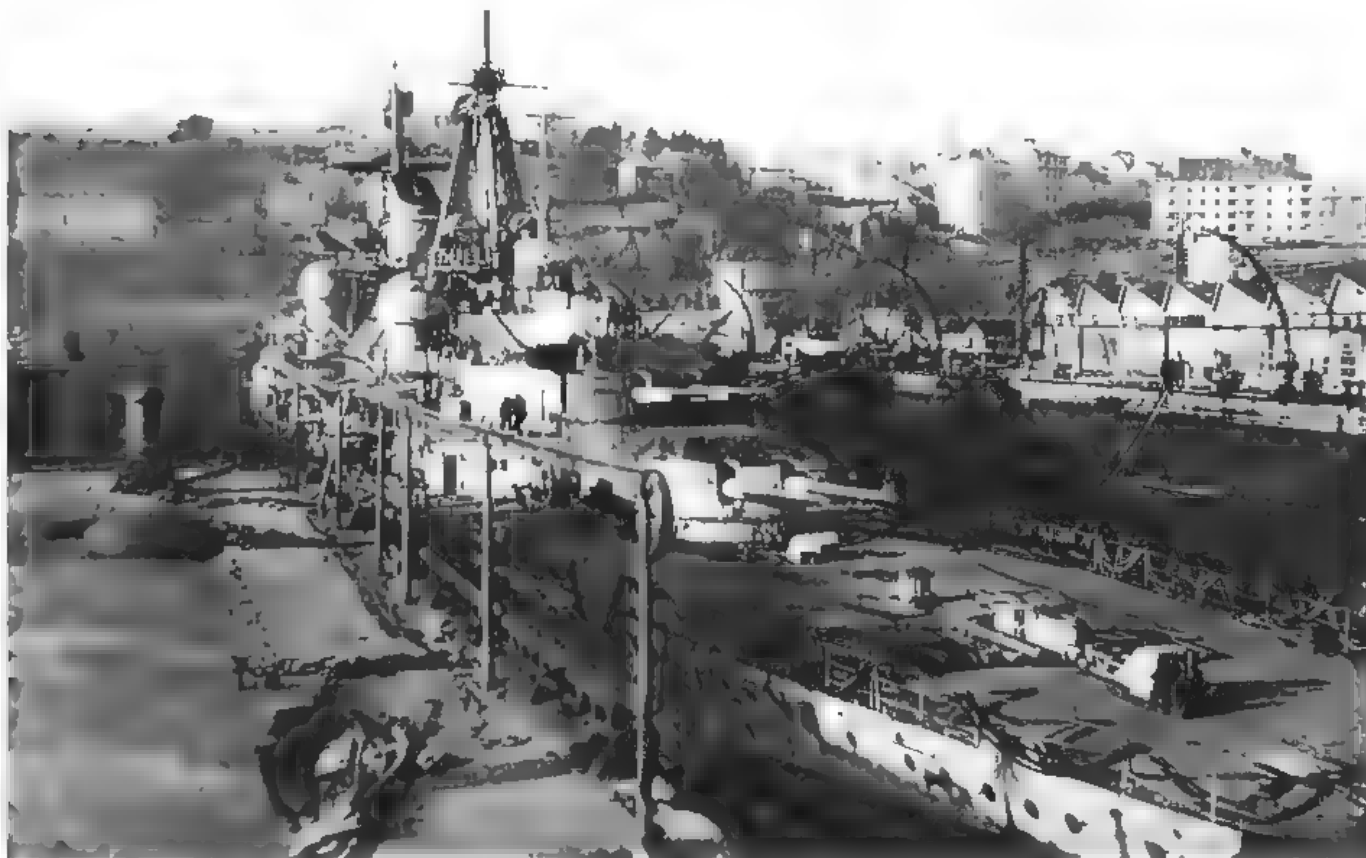
▼ *Admiral Hipper* w doku / fot. Druppel, ze zbiorów M. Skwiota

▼ *Heavy cruiser Admiral Hipper* in a dry dock / photo Druppel, M. Skwiota coll.
